# Fiabilidad y resistencia a la corrosión

**Elesa+Ganter sigue ampliando su gama de componentes estándar de acero inoxidable A4, la cual ahora incluye tapones roscados, tapones magnéticos e indicadores de nivel de aceite robustos para sistemas hidráulicos con un diseño completamente nuevo.**

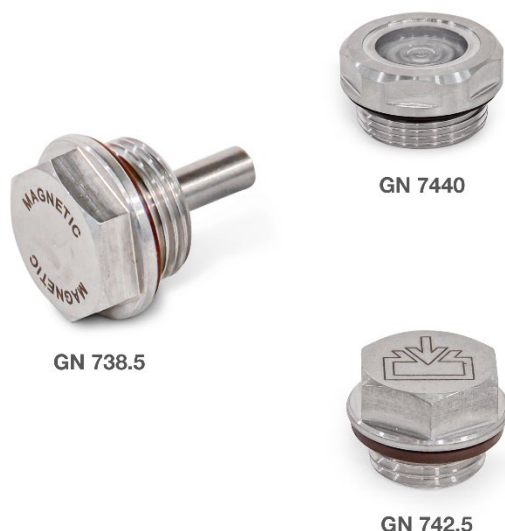
A simple vista, parece que los tapones roscados GN 742.5 de Elesa+Ganter presentan el mismo nivel de tecnología, salvo porque están realizados en acero inoxidable A4. Los tapones están disponibles para roscas de M14 a M33 y de G $\frac{1}{4}$  a G1, y están destinados a entornos especialmente corrosivos, como aplicaciones en alta mar o ambientes con una gran exposición a la sal o la salmuera. Tienen una junta de goma flúor incrustada que está asegurada para evitar pérdidas o sobrecarga. Para minimizar los errores, también incluyen unos símbolos en la parte frontal que indican claramente si el orificio es de llenado o de drenaje.

Los tapones magnéticos GN 738.5 presentan un aspecto bastante similar, pero tienen una barra magnética integrada que se introduce en el fluido para atrapar de forma fiable cualquier partícula de hierro que pueda dañar los engranajes u otras piezas similares.

En el mismo ámbito aplicación, Elesa+Ganter ha incorporado los visores de nivel de aceite GN 7440 como una adición premium a las variantes de aluminio, latón y plástico. A diferencia de dichas variantes, la GN 7440 no solo ofrece la resistencia a la corrosión que aporta el acero inoxidable A4, sino también otra nueva característica especial: el vidrio del visor está insertado en el cuerpo de acero inoxidable mediante un proceso térmico especial. Durante el enfriamiento, el vidrio se contrae y permite crear un sellado hermético y absolutamente estanco. El nivel de pretensado lo hace prácticamente indestructible. Esto permite que el visor sea capaz de resistir incluso altas presiones. Las pruebas de estallido han demostrado que, en función de la temperatura, las piezas solo fallan a presiones superiores a 400 bar. Gracias a la junta de FPM, las temperaturas de hasta 180 °C no son un problema; con la junta de cobre, puede resistir temperaturas de hasta 300 °C.

Las ranuras integradas del visor resistente a productos químicos ofrecen una indicación fiable del nivel actual de aceite. Por último, pero no menos importante, los visores GN 7440 mejoran la fiabilidad operativa, ya que garantizan la ausencia de estallidos espontáneos. En lugar de eso, indican que se están sobrecargando mediante la presencia de pequeñas grietas fácilmente perceptibles, con lo que da tiempo a reemplazarlos antes de que fallen por completo. Elesa+Ganter ofrece este visor premium en tamaños estándar de M16 a M42 y de G $\frac{3}{8}$  a G1 $\frac{1}{4}$ . Hay disponibles otros tamaños de rosca bajo pedido. Naturalmente, lo mismo se aplica a los tapones roscados GN 742.5 y GN 738.5.
