# Tuercas para elementos de nivelación

# Discos antideslizantes para elementos de nivelación

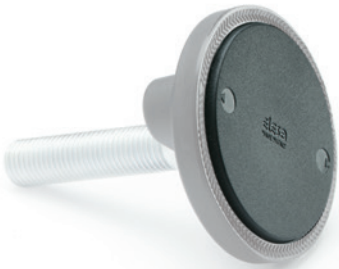
Fig.1

Disco antideslizante encolado en el platillo de acero del dispositivo de prueba

Test de desprendimiento del disco antideslizante "pegado" al suelo (caso de elevación de la máquina para desplazarla a otro lugar)

El sistema de montaje creado por Elesa+Ganter se compone de un anclaje en la parte central del disco y de una ranura especial a lo largo de todo el perfil de la corona. Las pruebas de separación, realizadas en nuestros laboratorios con equipos adecuados que simulan condiciones reales (Fig. 1 y Fig. 2), han arrojado los siguientes resultados, en comparación con los sistemas de anclaje actuales:

- resistencia al desprendimiento en casos de adhesión del disco antideslizante al suelo: cuatro veces superior;
- resistencia al desprendimiento en caso de impactos laterales: diez veces superior.
